## Via al piano asfaltature, otto le vie coinvolte

**Centomila euro di investimenti** per nuove asfaltature su **otto vie di Somma Lombardo**. È stato redatto ad agosto il nuovo piano di intervento del Comune che prevede cantieri il rifacimento del manto stradale e della relativa segnaletica orizzontale.

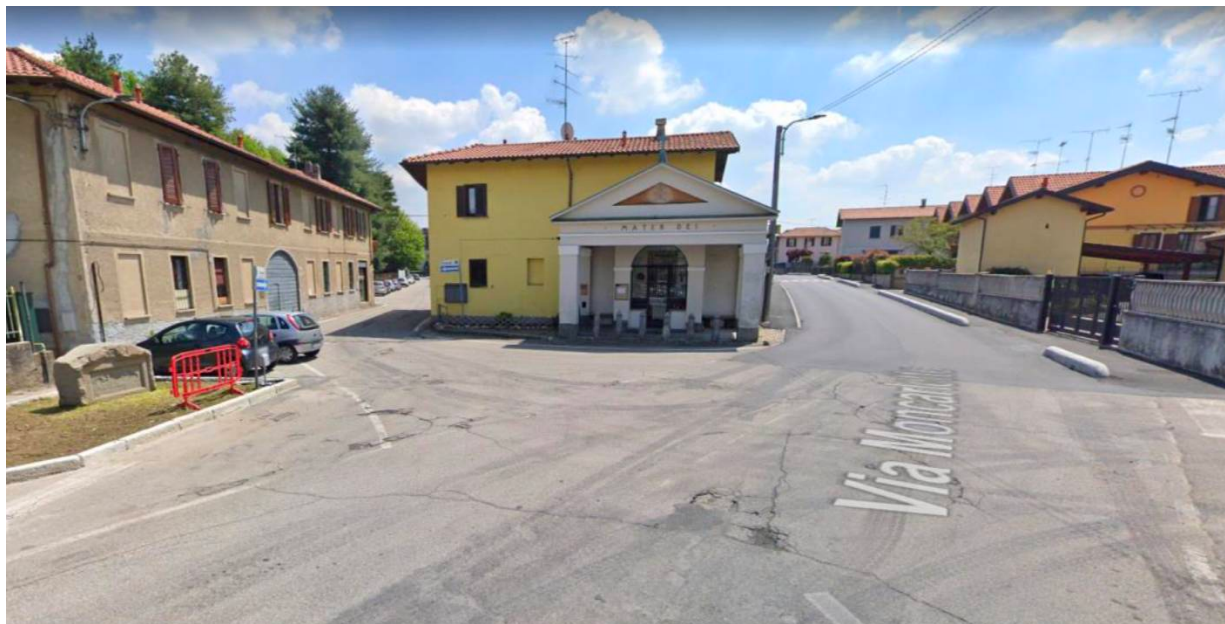
### **Via Visconti**

Via Visconti è una importante strada che collega la zona Peduzza/Moncarletto con Corso Europa. Attualmente sono presenti avvallamenti, vecchi tagli strada e crepe. È prevista la riasfaltatura dell'intersezione tra Via Visconti e Via Moncarletto/Diana/Croce della Pietra.

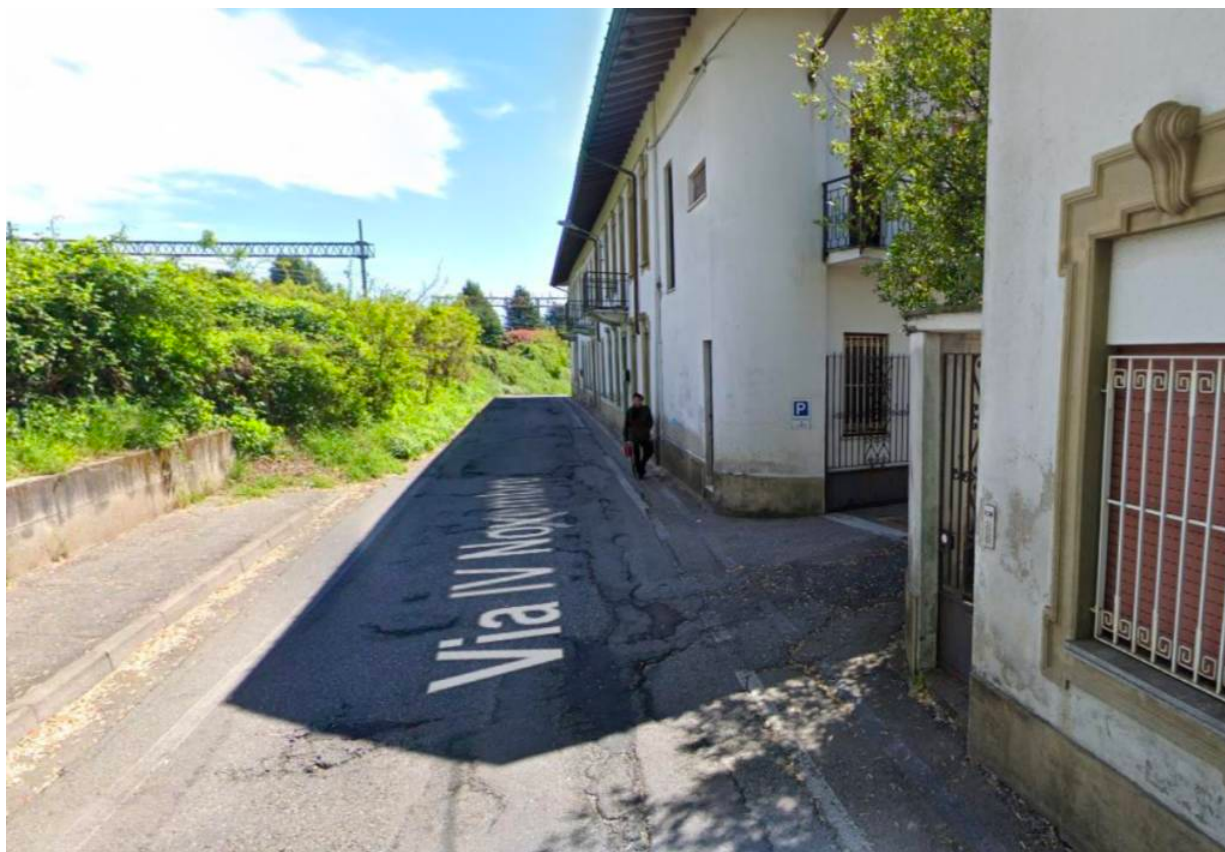
### **Via IV novembre**

Il tratto oggetto d'intervento è quello che va dall'uscita del parcheggio della Stazione all'intersezione con Via Medaglie d'Oro. Nel 2005 tale tratto è stato oggetto di ampliamento della rete fognaria, con successivo ripristino dello scavo con binder.

La strada presenta oggi numerose crepe e discontinuità tra la parte riasfaltata e il resto della sede stradale.

Si prevede pertanto la riasfaltatura a tutta sezione.

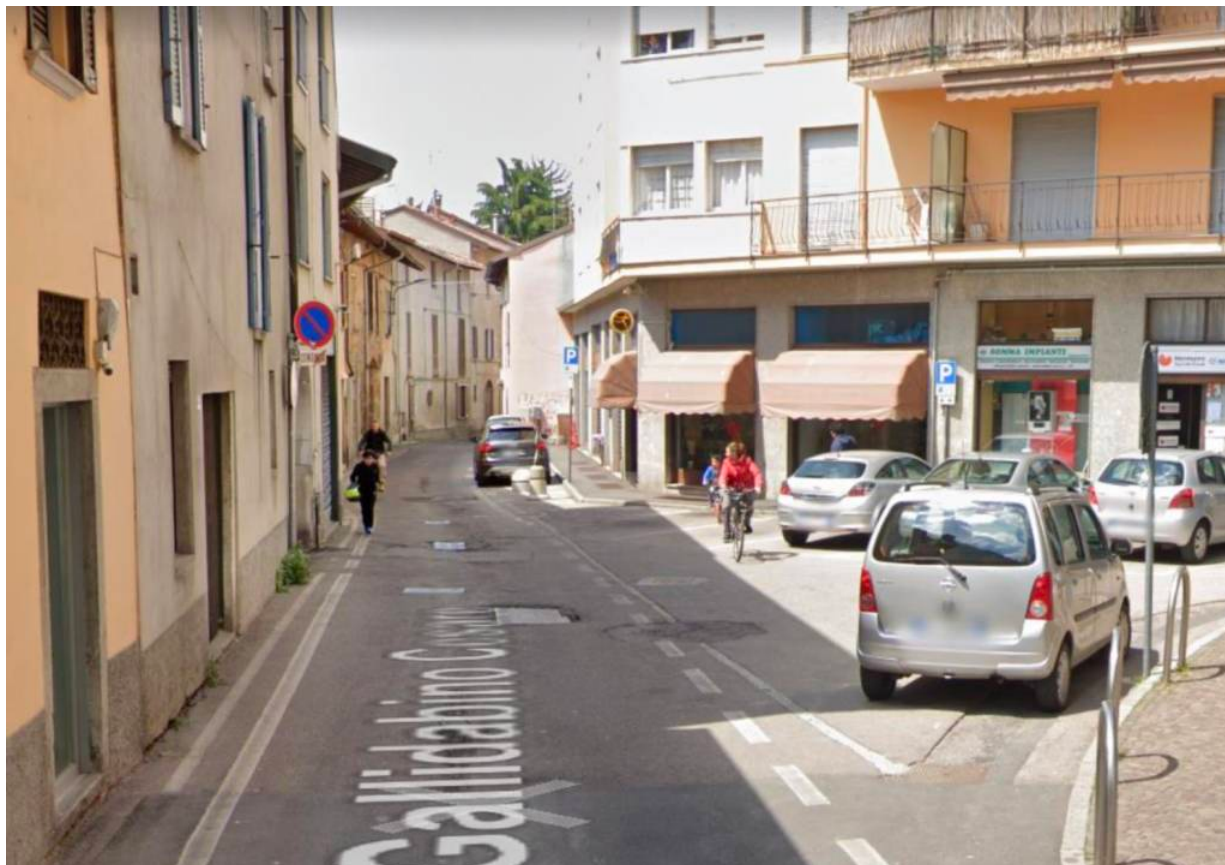
### **Via Gallidabino**

Si tratta di una strada sita in centro storico, nelle immediate vicinanze del Palazzo Comunale. La porzione all'intersezione con Via Rughetta presenta numerose buche chiuse con asfalto a freddo, crepe e avvallamenti. È necessaria la riasfaltatura a tutta sezione.

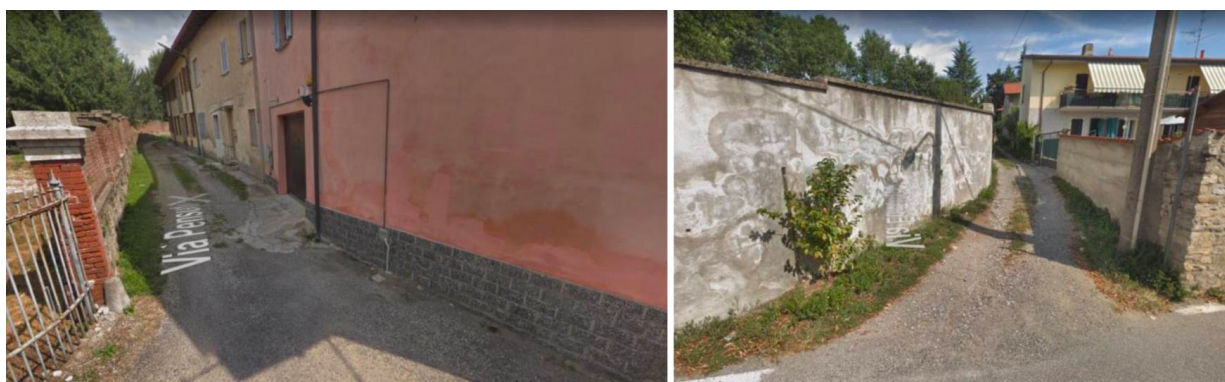
### **Via De Amicis, traversa**

È una strada secondaria nel rione Mezzana Superiore, esattamente di fronte al parco Beltramolli. La pavimentazione in asfalto/calcestruzzo è ammalorata –anche a causa dell’installazione di cantieri per ristrutturazione di porzioni di case nei primi anni 2000 – con porzioni ormai sterrate in cui è cresciuta anche vegetazione spontanea. Si rende necessario intervento di pulizia, sistemazione del fondo e riasfaltatura.

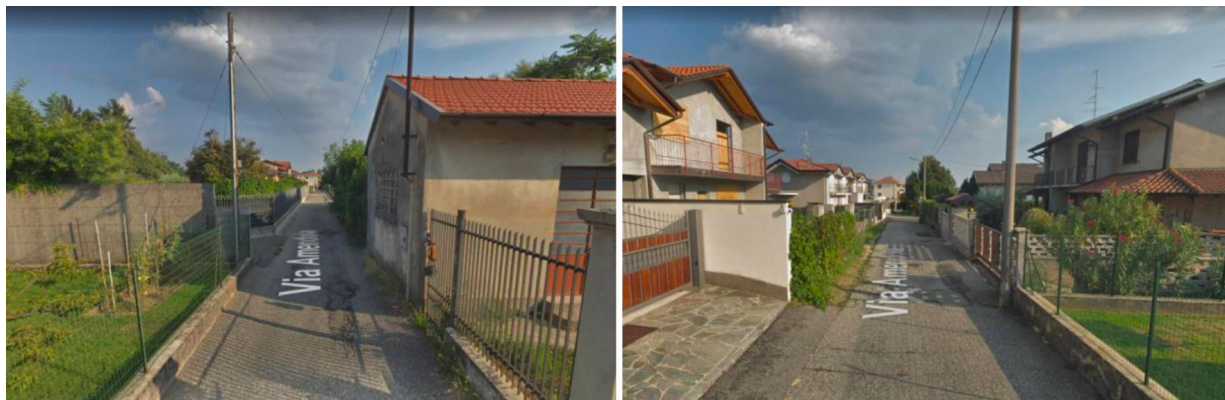
### **Viale Amendola**

Si tratta di una strada secondaria in zona residenziale che si immette direttamente su Via Briante. A partire dal 2010 circa è stata oggetto di numerose costruzioni (villette) con conseguente intervento di vari enti per l’esecuzione di allacciamenti.

Attualmente le condizioni del manto stradale sono pessime, rendendo necessario intervento di riasfaltatura a tutta sezione e per tutta la lunghezza della strada.

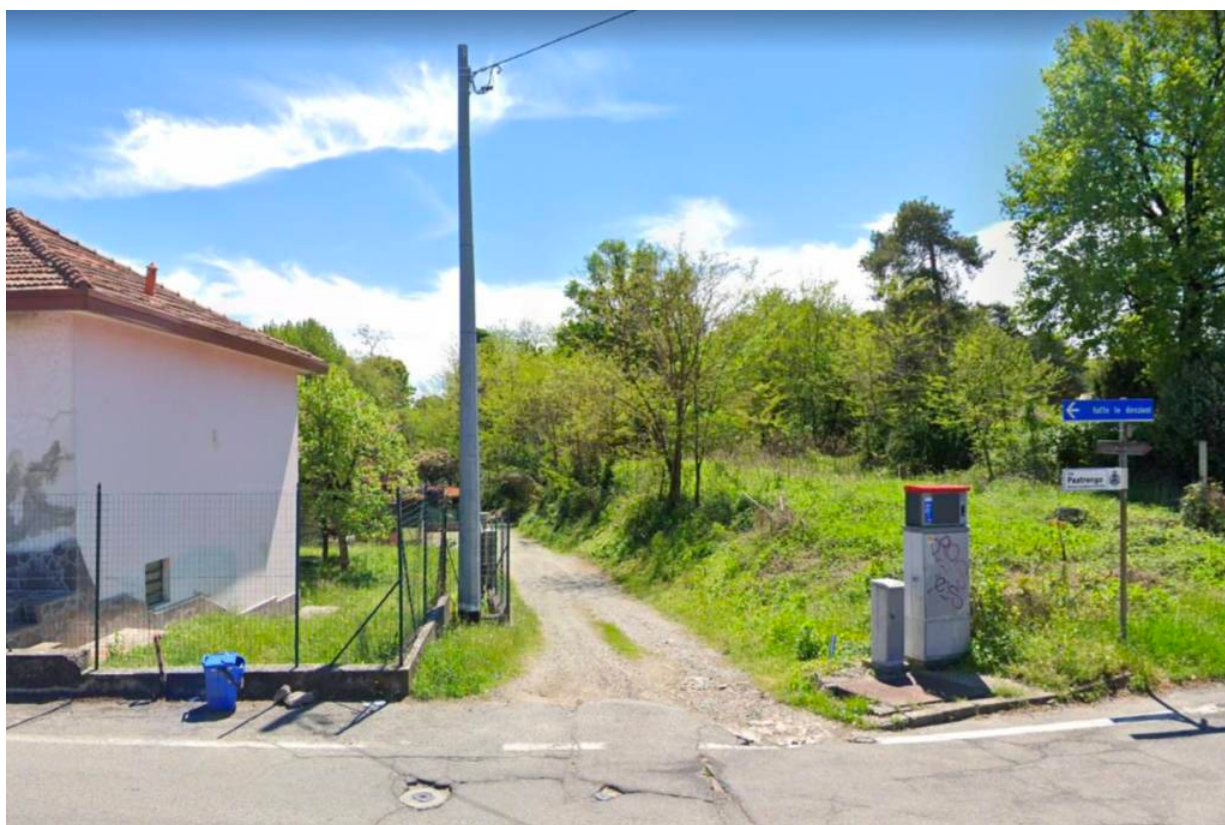
### **Via Pastrengo, traversa**

Trattasi di strada secondaria nel quartiere San Rocco. La pavimentazione è ammalorata –anche a causa dell’installazione di cantieri per ristrutturazione di porzioni di case nei primi anni 2000 – con porzioni ormai sterrate in cui è cresciuta anche vegetazione spontanea. Si rende necessario intervento di pulizia, sistemazione del fondo e riasfaltatura.

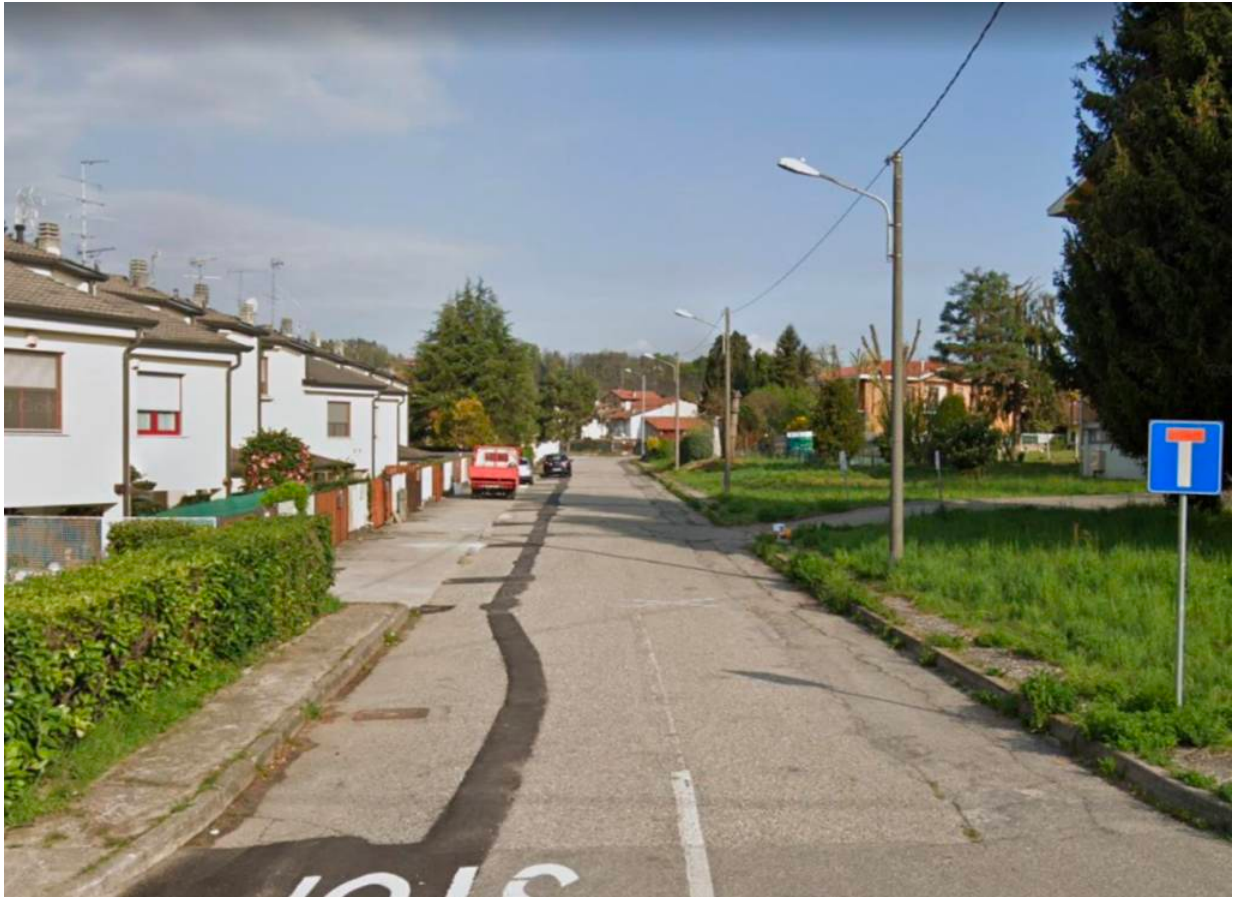
### **Via Traghetto**

La strada sita in frazione Coarezza è stata interessata dal rifacimento della rete idrica da parte di Alfa Srl. Attualmente è pavimentata con asfalto tout-venant/binder; è necessaria riasfaltatura a tutta sezione per tutta la lunghezza della strada.

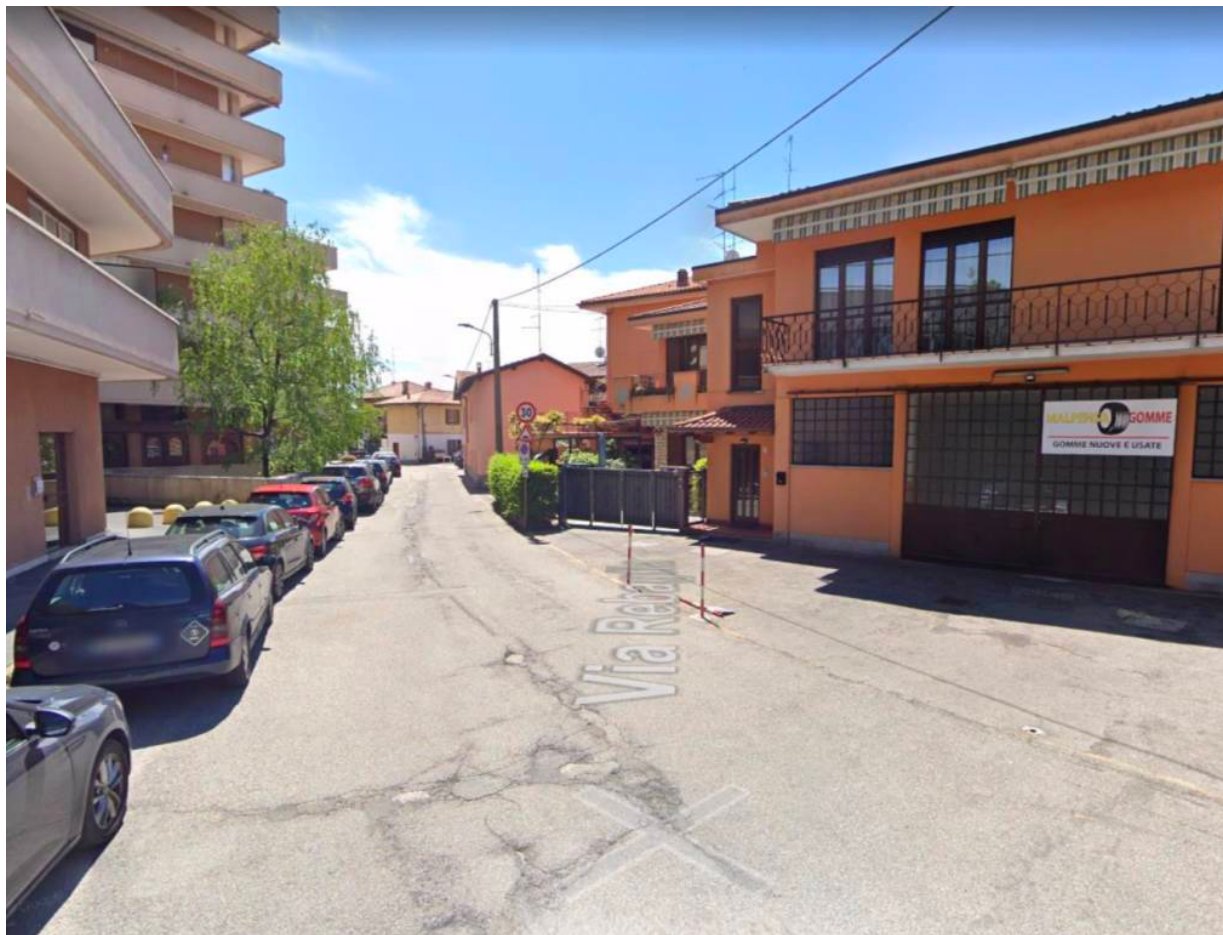
### **Via Rebaglia**

La strada sita nel quartiere San Rocco, collega Corso Repubblica con Via Giusti. Sono presenti vecchi tagli strada, ragnatelature del manto stradale e rappezzi con asfalto a freddo che rendono necessaria la riasfaltatura a tutta sezione e per tutta la lunghezza della strada.
