Casa Marcora ritrova lo smalto, senza cancellare 91 anni di storia

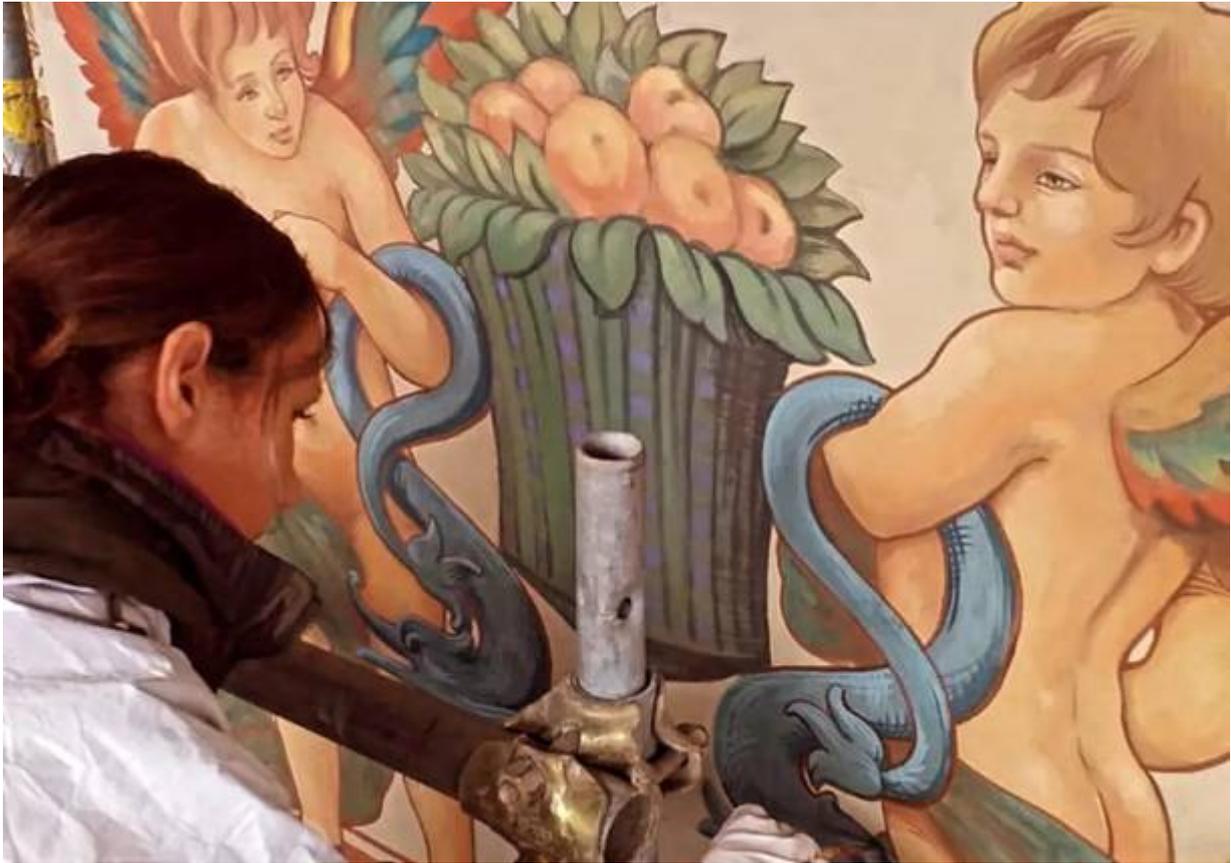
I decoratori al lavoro sul fregio in facciata sotto alla gronda del tetto

Il restauro ha poi consentito di **salvaguardare anche il fregio dipinto sotto gronda**, elemento insolito e sconosciuto ai più, che richiede di alzare lo sguardo, osservando dal lato opposto della via nel centro storico di Gallarate. È stato in alcuni punti integrato là dove era rimasto troppo ammalorato, «ma anche qui rispettando la storicità». Il **restauro è stato curato da Restauri e Decorazioni Artemisia, di Sesto Calende.**

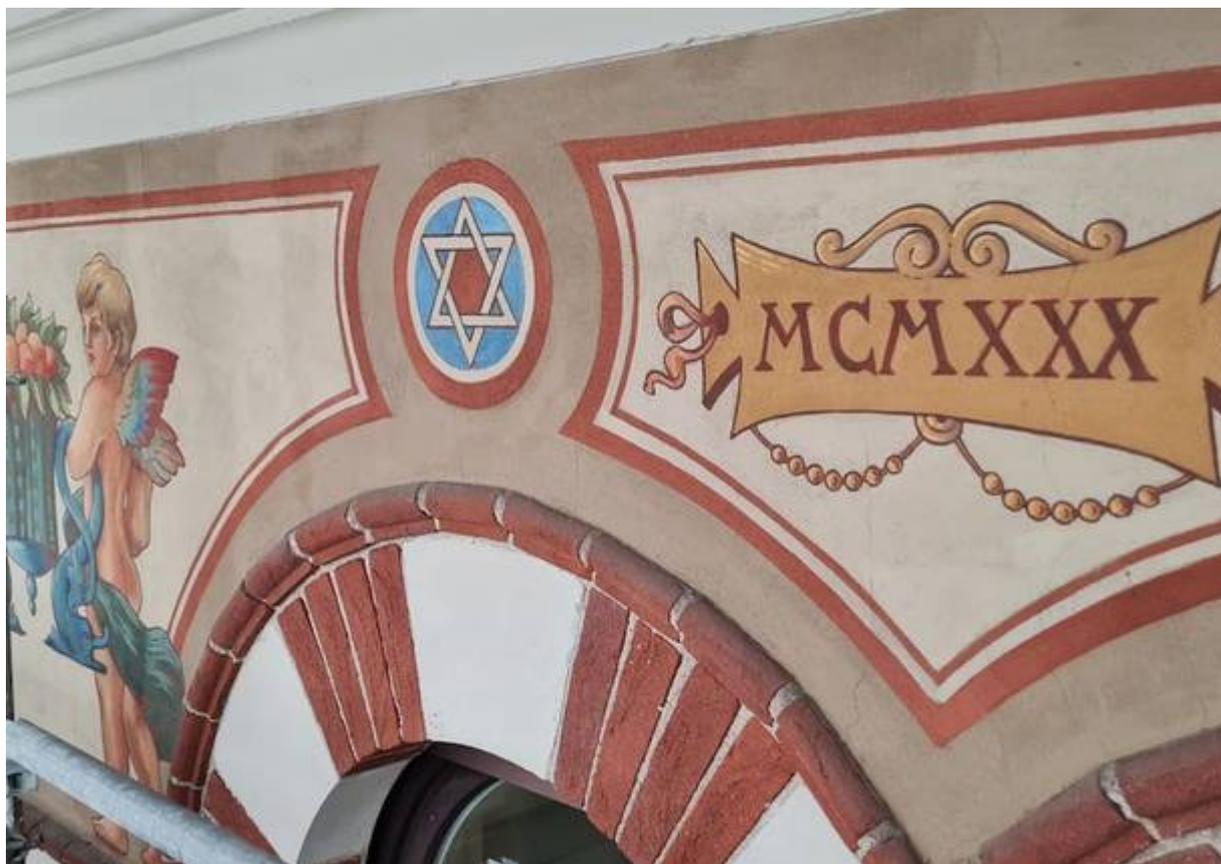
Il fregio sotto gronda fotografato da vicino
