Allagamenti dei sottopassi a Busto, Alfa prepara l'intervento risolutivo

Pubblicato: Mercoledì 30 Agosto 2023

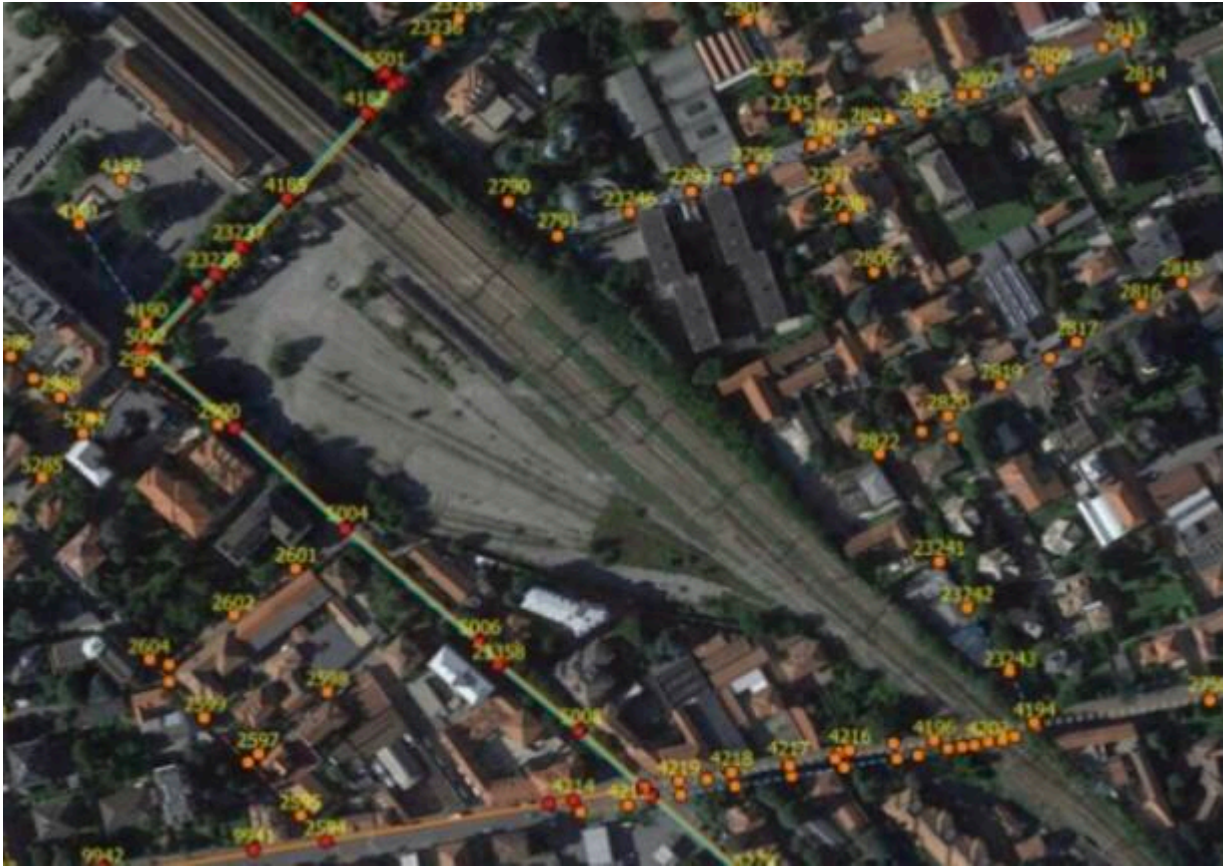
Il tracciato del collettore in arrivo da Cassano Magnago – che raccoglie acqua di un vasto bacino – proprio all'incirca proprio all'altezza di via Tasso (come si vede nell'immagine qui sotto) disegna **una curva di 90° per passare sotto la linea ferroviaria**. E poco oltre, oltretutto, **il diametro della sua tubazione si riduce**.

«In presenza di forti piogge, questi due fattori – curvatura e restringimento del diametro – determinano un forte rallentamento nello scorrimento del flusso. Le tubazioni a valle non sono più in grado di ricevere la portata di liquami e acqua piovana che fuoriesce dai tombini. Gli allagamenti non sono quindi da attribuire a cattiva manutenzione del collettore, né tantomeno delle fognature comunali» continuano da Alfa.

La causa dell'allagamento del sottopassaggio di via Torquato Tasso (e di alcune strade adiacenti) «risiede in un problema strutturale del collettore intercomunale che recapita i reflui fognari al depuratore di Sant'Antonino Ticino» spiegano da Alfa.

Posto che (in zona con ferrovia e tessuto urbano molto fitto) è impossibile intervenire per eliminare la curva a 90°, la **soluzione definitiva** però è la “vasca volano”. Una **vasca di accumulo «della capacità di 10.000 metri cubi nella zona del parcheggio di via Redipuglia** destinata a raccogliere le portate in eccesso del collettore». L'opera è in fase avanzata di progettazione e **l'investimento previsto ammonta a 7,8 milioni di euro.**
