## Via alla posa del calcestruzzo per il nuovo ponte “anti-alluvioni” di Luvinate

**Pubblicato:** Venerdì 21 Giugno 2024

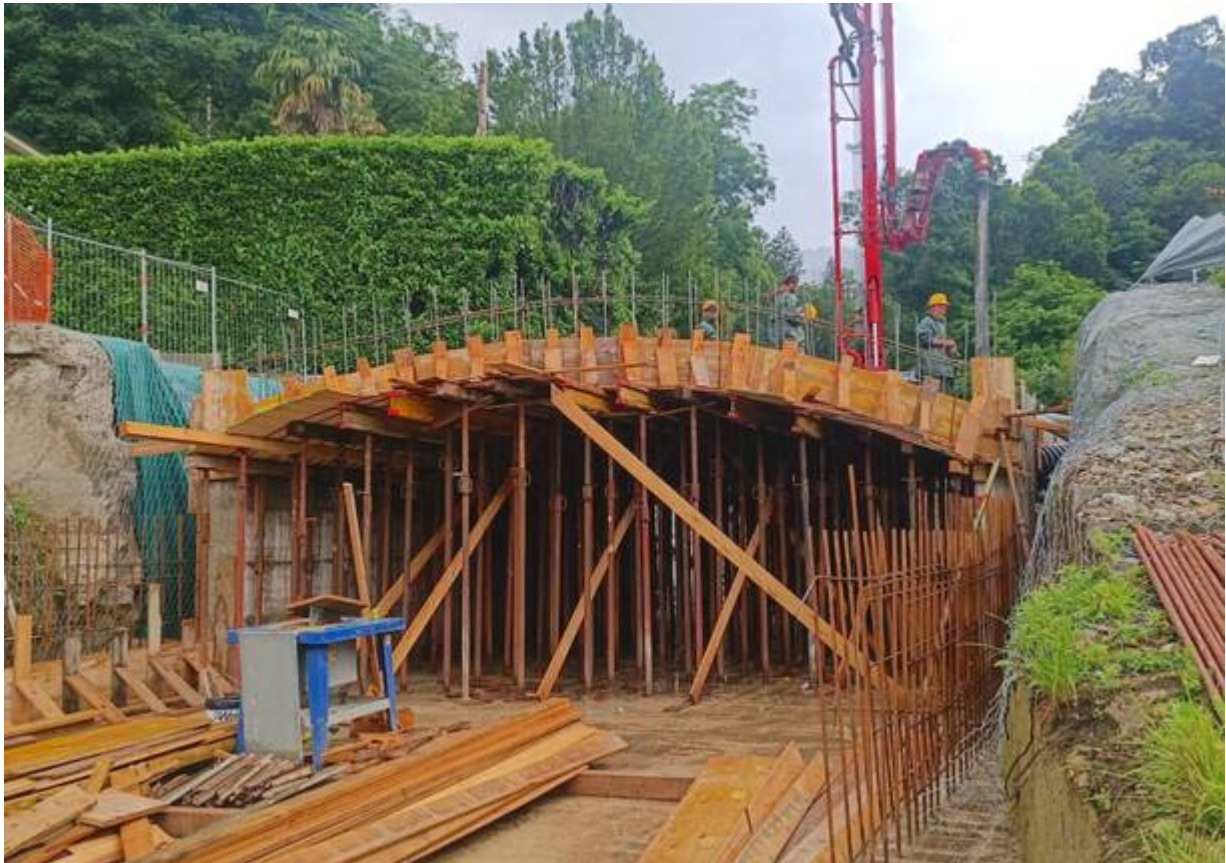
Nonostante il maltempo, questa mattina venerdì 21 giugno, sono iniziati i lavori di posizionamento del calcestruzzo per il nuovo ponte di via San Vito a Luvinate. Alla cerimonia di inizio lavori erano presenti la Direzione Lavori, l'impresa, il Sindaco, rappresentanti di Regione Lombardia e il Comando di Polizia Locale.

Il ponte, costruito senza l'uso di prefabbricati ma seguendo un attento progetto di ingegneria idraulica, vedrà l'utilizzo di **3000 chili di ferro e 30 metri cubi di calcestruzzo** solo per questa fase iniziale. La nuova struttura a navata unica avrà una luce più ampia, consentendo un **maggiore deflusso dell'acqua in caso di piogge intense**.

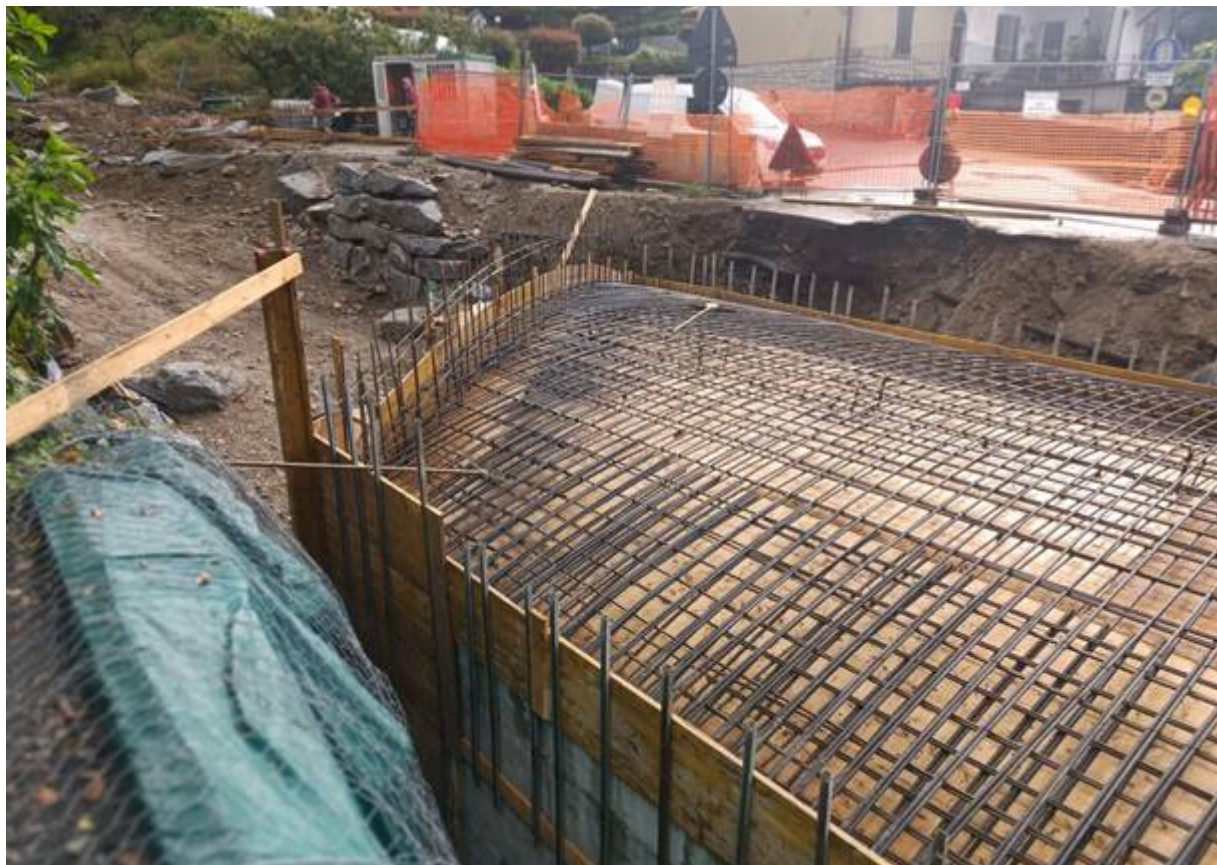
Prima e dopo il ponte sono state costruite **otto briglie per la stabilizzazione del fondo e il rallentamento dell'acqua**. Gli argini del torrente sono stati ripristinati e rafforzati, e verrà costruita una briglia a pettine per fermare eventuali detriti lignei.
